# **INFORME DE INSPECCIÓN DE EDIFICACIONES DESPUES DEL SISMO**

## **COLEGIO SAN JOSE CHAMPAGNAT**

**SANTIAGO DE CALI  
AGOSTO DE 2026**

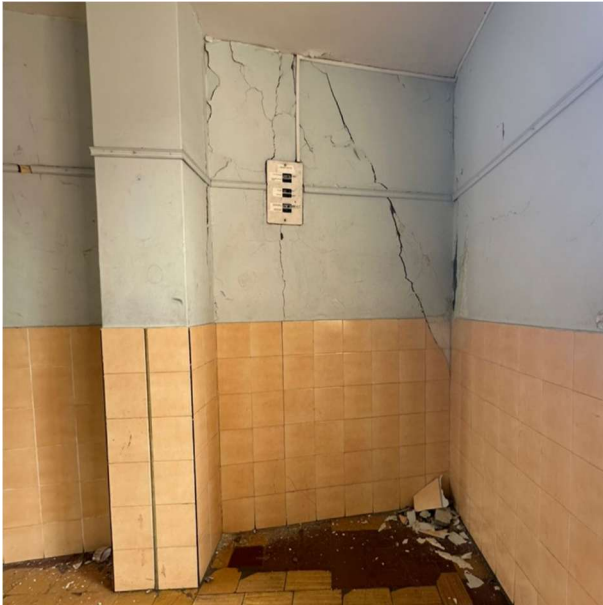
## FOTOGRAFÍA 01

**Descripción técnica:** Se evidencian grietas en los muros de mampostería contruidos con ladrillo común, los cuales no presentan elementos adecuados de confinamiento en sus intersecciones y extremos. El muro evaluado se encuentra ubicado sobre la fachada correspondiente a la calle 9C Bis, en un sector con acceso restringido debido a la presencia del predio colindante.

De acuerdo con las condiciones observadas durante la inspección, se recomienda realizar la demolición controlada de los muros existentes en los niveles 2 y 3, implementando previamente las medidas de seguridad y los apuntalamientos temporales que sean requeridos para garantizar la estabilidad de los elementos adyacentes durante el proceso constructivo.

Posteriormente, se recomienda la reconstrucción de los muros mediante un sistema de mampostería estructural de perforación vertical, incorporando dovelas con una separación aproximada de 80 cm y elementos de confinamiento vertical en los extremos, tales como columnetas.

La solución definitiva, incluyendo las dimensiones, especificaciones de los materiales, cuantías de refuerzo, detalles de conexión y condiciones de cimentación, deberá ser definida y respaldada mediante un diseño estructural elaborado por un ingeniero estructural competente, de acuerdo con las condiciones particulares de la edificación y la normativa técnica aplicable.

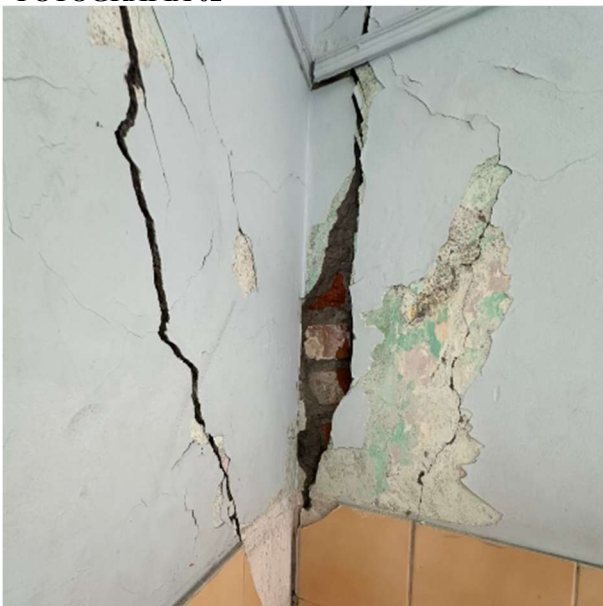
## FOTOGRAFÍA 02

**Descripción técnica:** Se observa desconexión y desplazamiento en los muros de mampostería de fachada, evidenciando pérdida de continuidad con los elementos de confinamiento y separación entre las unidades de mampostería, lo cual indica una posible afectación en el sistema de anclaje entre el muro y la estructura de soporte.

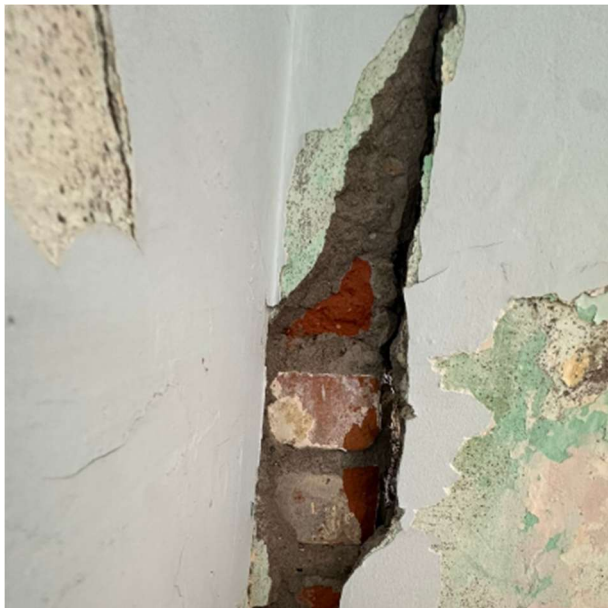
#### FOTOGRAFÍA 03

**Descripción técnica:** Se observa desconexión y desplazamiento en los muros de mampostería de fachada, evidenciando pérdida de continuidad con los elementos de confinamiento y separación entre las unidades de mampostería, lo cual indica una posible afectación en el sistema de anclaje entre el muro y la estructura de soporte dicha falla se encuentra principalmente en el segundo y tercer nivel.

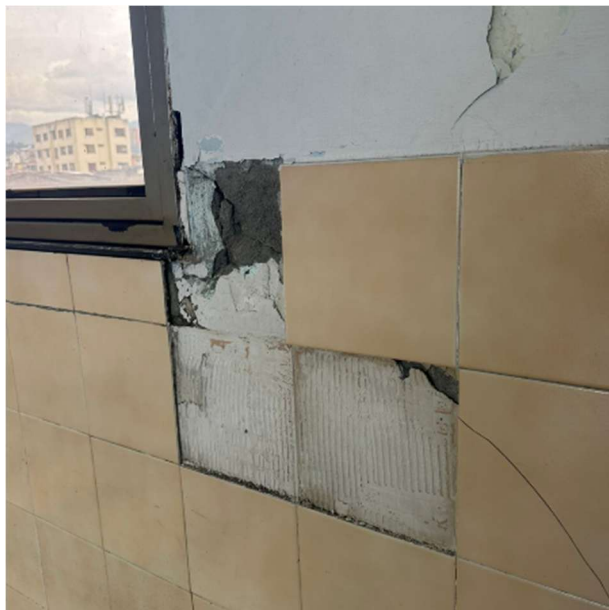
#### FOTOGRAFÍA 04

**Descripción técnica:** Se observa desprendimiento localizado de piezas cerámicas utilizadas como revestimiento de los muros de mampostería, principalmente en las esquinas de los vanos de las ventanas. Asimismo, se evidencian grietas con una orientación aproximada de 45°, las cuales, de acuerdo con la inspección visual realizada, se presentan de manera superficial y se encuentran asociadas principalmente al revestimiento.

Durante la inspección no se evidenciaron afectaciones aparentes en los elementos de mampostería ubicados detrás del revestimiento ni daños visibles que indiquen compromiso de la integridad del muro. No obstante, se recomienda realizar el retiro controlado de las piezas cerámicas y del

material de revestimiento que presente desprendimiento o falta de adherencia, con el fin de prevenir la caída de elementos y verificar las condiciones del sustrato antes de ejecutar las reparaciones correspondientes.

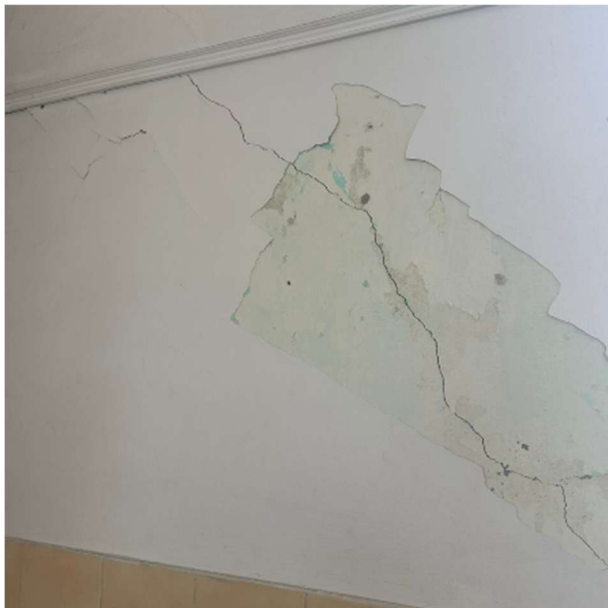
#### FOTOGRAFÍA 05

**Descripción técnica:** Se evidencian grietas superficiales en el revestimiento de los muros de mampostería, principalmente en los salones ubicados en el segundo nivel. De acuerdo con la inspección visual realizada, las fisuras observadas se presentan en la capa de acabado y no evidencian, de manera aparente, afectación directa sobre los elementos de mampostería ni condiciones que indiquen un riesgo inminente de colapso del muro.

Se recomienda realizar la reparación de las zonas afectadas mediante el retiro controlado del revestimiento que presente fisuras, desprendimientos o falta de adherencia. Posteriormente, se deberá preparar adecuadamente la superficie e instalar un nuevo revestimiento incorporando malla de refuerzo y aditivo tipo Sika Latex o equivalente, con el fin de mejorar la adherencia y contribuir al control de fisuras en la capa de acabado.

Una vez ejecutada la reparación y garantizado el adecuado fraguado y secado de los materiales, se recomienda realizar la aplicación de estuco y pintura como acabado final.

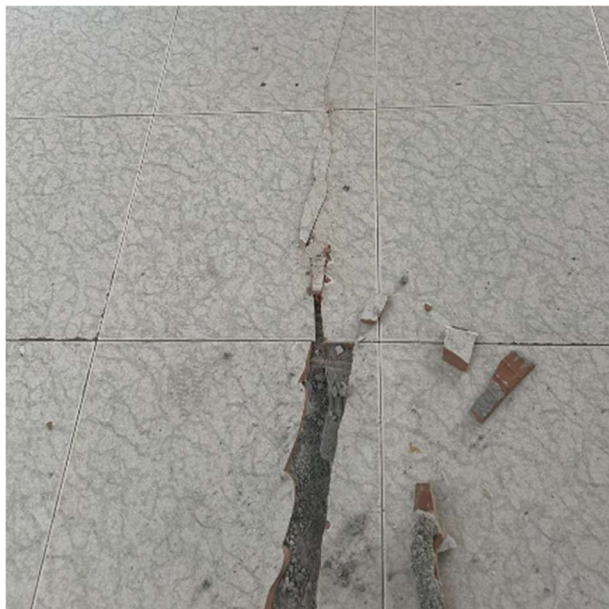
#### FOTOGRAFÍA 06

**Descripción técnica:** Se identifican juntas constructivas entre las losas de entrepiso, las cuales se encontraban cubiertas con revestimiento cerámico. Como consecuencia del movimiento relativo presentado durante el evento telúrico, se evidenció la fisuración y falla del revestimiento en estas zonas, debido a que la junta no contaba con un sistema que permitiera absorber las deformaciones y desplazamientos propios de los

elementos estructurales.

Se recomienda retirar el revestimiento cerámico afectado y realizar el tratamiento adecuado de la junta constructiva, garantizando la instalación de un sistema de junta flexible que permita absorber los movimientos diferenciales entre las losas de entrepiso. Posteriormente, deberá ejecutarse el acabado correspondiente respetando la continuidad y funcionalidad de la junta, con el fin de evitar la recurrencia de fisuras y desprendimientos ante futuros movimientos o deformaciones de la estructura.

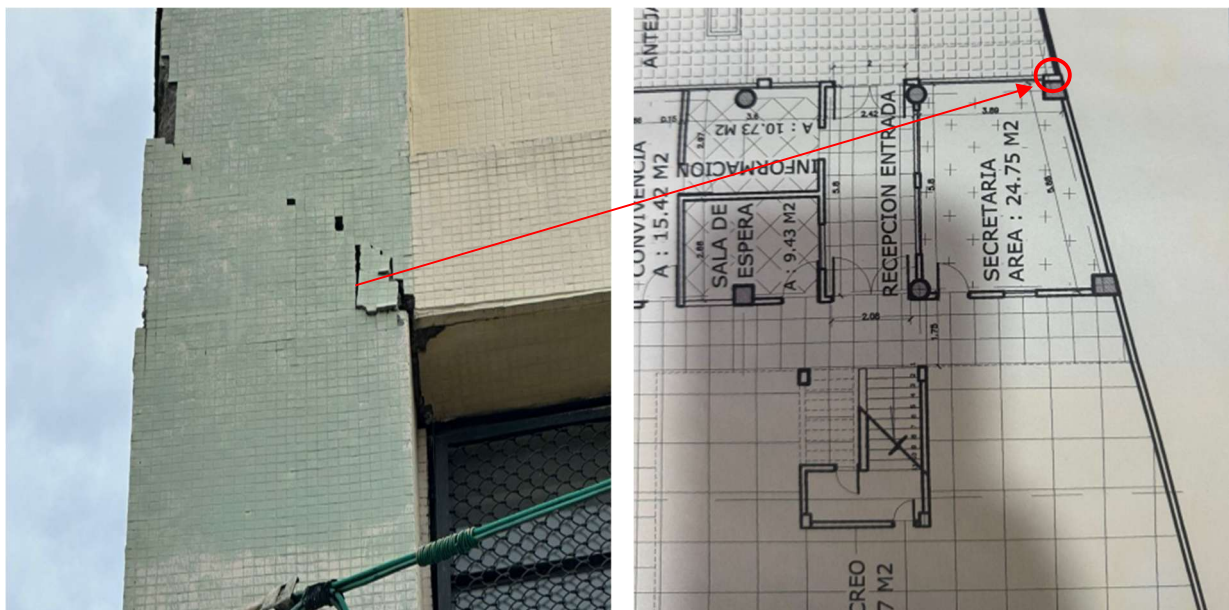
### FOTOGRAFÍA 07

**Descripción técnica:** Se observa desprendimiento y pérdida de verticalidad (plomo) en un muro de mampostería no estructural. De acuerdo con las condiciones evidenciadas durante la inspección visual, el elemento presenta una condición de inestabilidad que requiere su intervención.

Se recomienda realizar la demolición controlada del muro afectado, adoptando previamente las medidas de seguridad necesarias para evitar afectaciones a los elementos y áreas adyacentes. Posteriormente, se deberá ejecutar un nuevo muro de mampostería, garantizando su adecuada verticalidad, estabilidad, anclaje y conexión con los elementos estructurales o de soporte correspondientes.

La reconstrucción deberá realizarse de acuerdo con las condiciones particulares del área y las especificaciones técnicas aplicables.

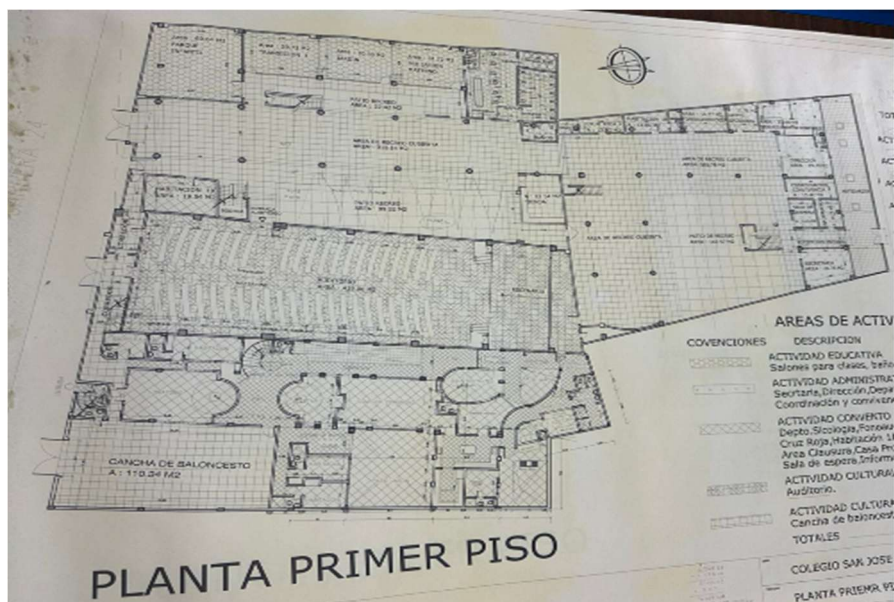
### FOTOGRAFÍA 08

**Descripción técnica:** En el primer nivel no se evidencian afectaciones visibles que representen una condición de riesgo o generen preocupación para el personal educativo y demás usuarios de las instalaciones. Durante la inspección visual no se identificaron daños aparentes que

comprometan la estabilidad de los elementos evaluados o que requieran, de manera inmediata, la restricción de uso de los espacios inspeccionados.

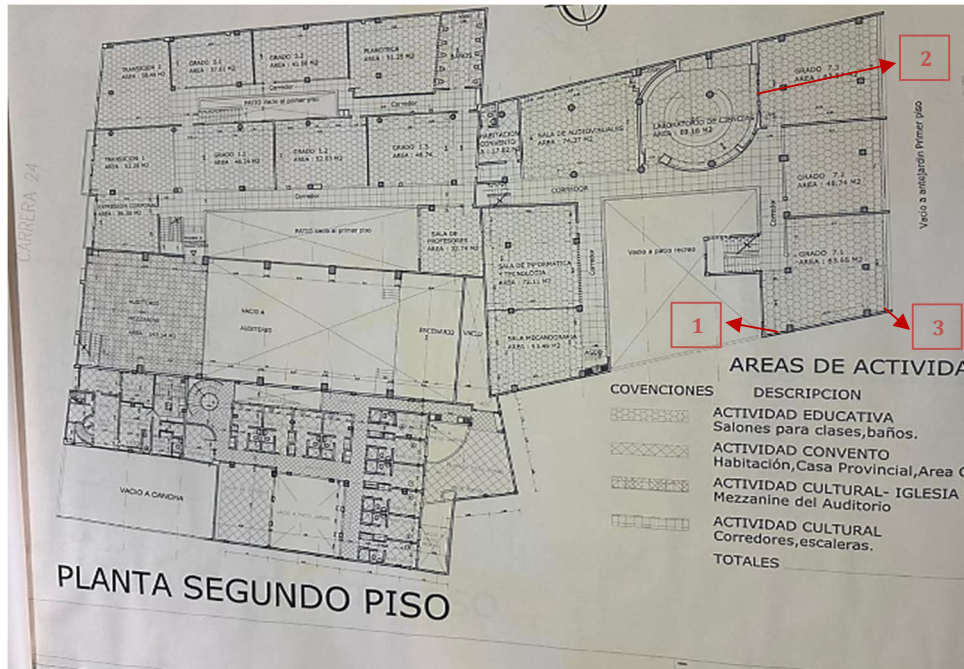
### FOTOGRAFÍA 09

**Descripción técnica:** En el segundo nivel se evidencian afectaciones puntuales en tres (3) muros de mampostería no estructural, los cuales presentan condiciones que requieren su intervención. Se recomienda realizar la demolición controlada de los elementos afectados, implementando las medidas de seguridad necesarias para proteger las áreas y elementos colindantes.

Posteriormente, se deberá realizar la reposición de los muros, garantizando su adecuada estabilidad, verticalidad, anclaje y conexión con los elementos existentes, de acuerdo con las especificaciones técnicas del proyecto y la normativa vigente aplicable.

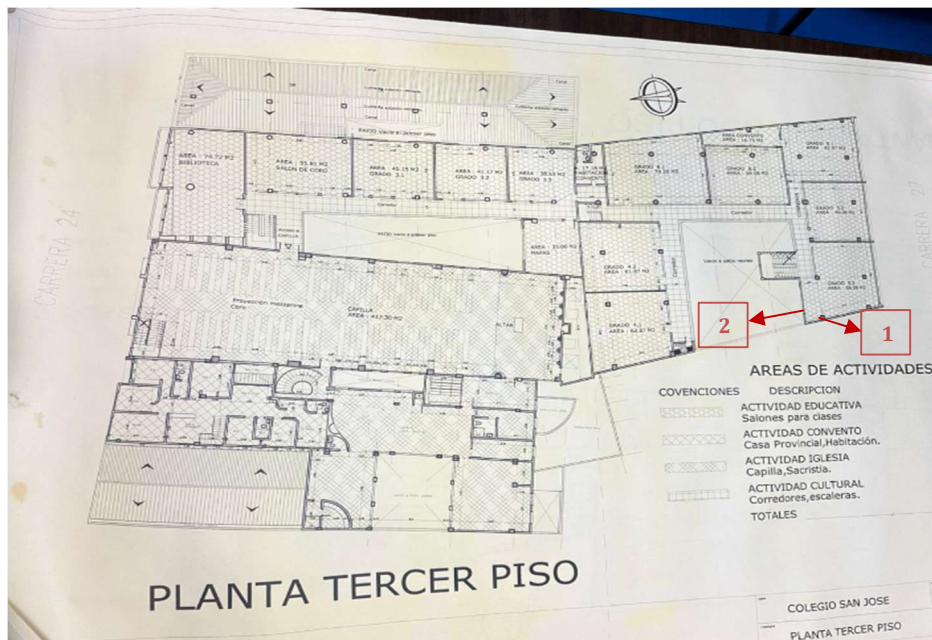
### FOTOGRAFÍA 10

**Descripción técnica:** En el tercer nivel se evidencian afectaciones puntuales en tres (2) muros de mampostería no estructural, los cuales presentan condiciones que requieren su intervención. Se recomienda realizar la demolición controlada de los elementos afectados, implementando las medidas de seguridad necesarias para proteger las áreas y elementos colindantes.

Posteriormente, se deberá realizar la reposición de los muros, garantizando su adecuada estabilidad, verticalidad, anclaje y conexión con los elementos existentes, de acuerdo con las especificaciones técnicas del proyecto y la normativa vigente aplicable.

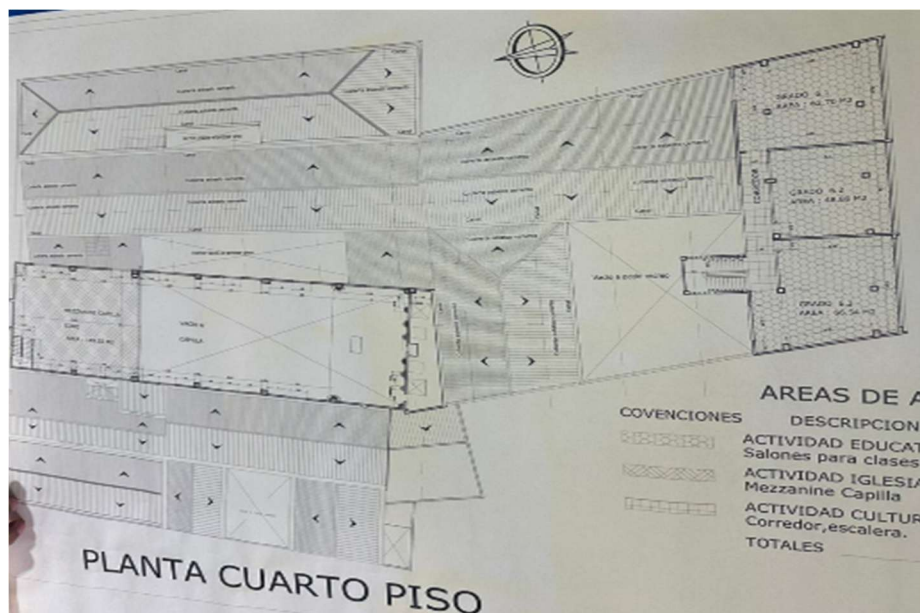
## FOTOGRAFÍA 11

**Descripción técnica:** En el cuarto nivel no se evidencian afectaciones visibles que representen una condición de riesgo o generen preocupación para el personal educativo y demás usuarios de las instalaciones. Durante la inspección visual no se identificaron daños aparentes que comprometan la estabilidad de los elementos evaluados o que requieran, de manera inmediata, la restricción de uso de los espacios inspeccionados.
